Analiza Wytrzymałościowa Struktury Tu-154M

Wacław Berczyński

Keywords – Tu-154M, Smolensk 2010, structural analysis.

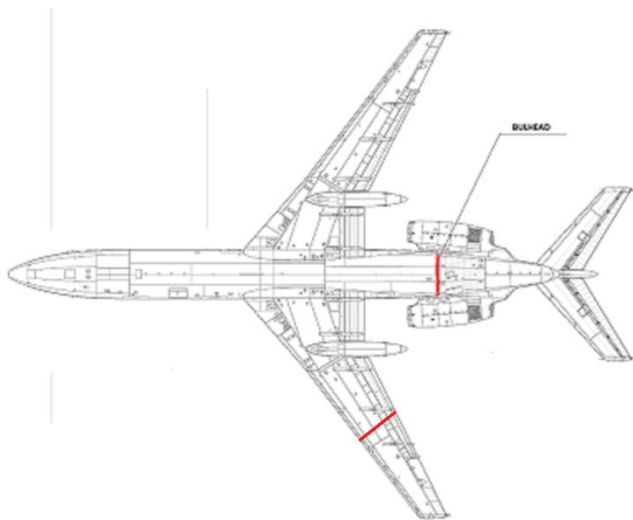
Konstrukcja części ogonowej samolotu zaczynająca się od grodzi ciśnieniowej jest złączona z częścią przednią kadłuba przez poszycie i elementy wzdlużne. Dla celów analizy przeprowadzono estymacje ilości i grubości elementów łączących kadłub i część ogonową samolotu. Analizowane miejsce konstrukcji wskazano na Rys. 1, a strukturę części ogonowej ilustruje Rys. 2.

Rys. 1. Widok samolotu z dołu. Na rysunku zaznaczone analizowane części struktury.

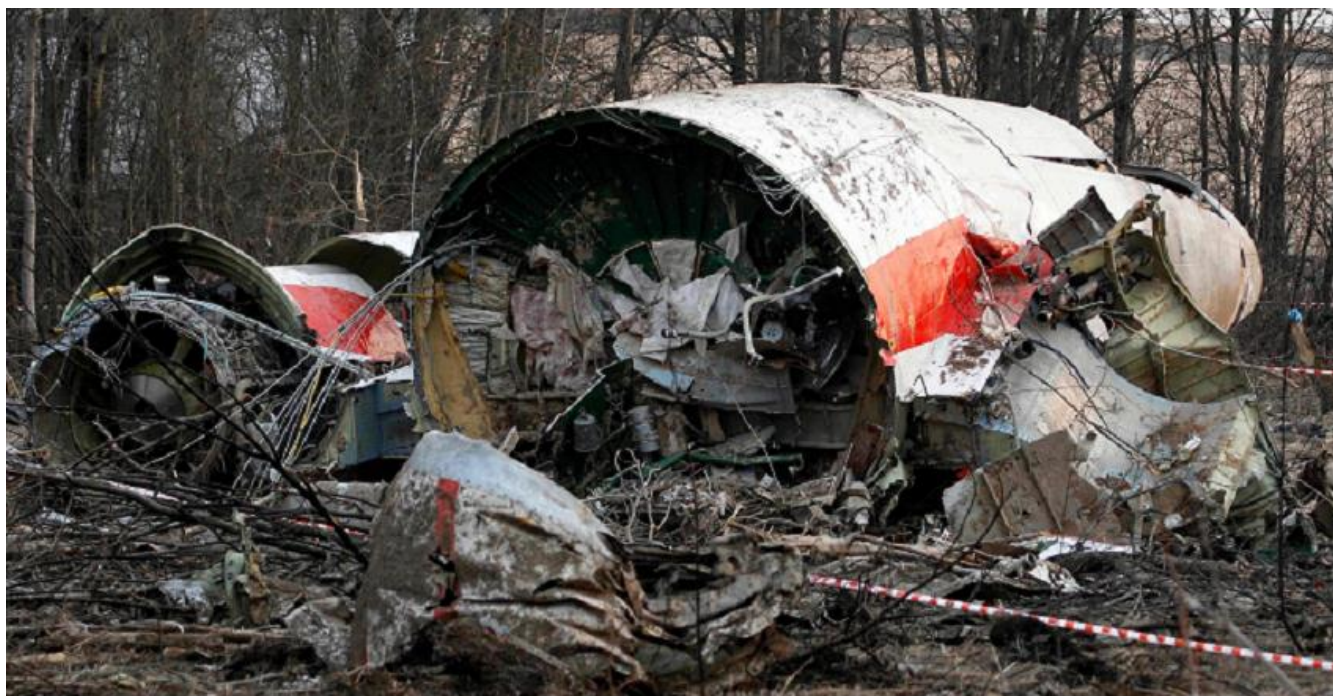
Widok części ogonowej samolotu po katastrofie przedstawiono na Rys. 3. Część ta jest obrócona o 180° w stosunku do kierunku lotu. Zwraca uwagę fakt, że widoczny

Rys. 3. Część ogonowa Tu-154M po katastrofie.

na zdjęciu przekrój tej części jest kołowy. Oznacza to, że sekcja ogonowa nie oddzieliła się od samolotu w wyniku uderzenia o ziemię. Gdyby uderzenie o ziemię nastąpiło przed oddzieleniem się części ogonowej, część kadłuba i część ogonowa byłyby zdeformowane. Widok przedstawiony na Rys. 3 jest więc dowodem na to, że część ogonowa oddzieliła się od kadłuba nad ziemią.

Gródź ciśnieniowa nie została ani zniszczona, ani odkształcona. Widać natomiast, że w gródź ciśnieniową zostały wbite części wyposażenia kabiny. Charakterystyczne jest też, że część ogonowa jest odwrócona w kierunku przeciwnym do kierunku lotu. Wszystko to świadczy o tym, że część ogonowa oddzieliła się od kadłuba w wyniku działania siły o wielkości przekraczającej nośność kadłuba na rozerwanie w kierunku osi podłużnej samolotu. Obliczenie minimalnej siły niezbędnej do takiego rozerwania przedstawiono w Tab. 1.

poszycia oraz elementów wzdlużnych przyjęto wartości minimalne, niższe niż w rzeczywistości. Z obliczeń wynika, że dla oderwanie ogona od kadłuba niezbędna jest siła nie mniejsza niż 862 T. Zniszczenie polegające na oderwaniu się ogona od kadłuba musiało być spowodowane

siłą lub ciśnieniem rozprzestrzeniającym się w kadłubie.. Podobnie dla kokpitu. Na gródź musiała działać siła o wielkości około 1000 T.

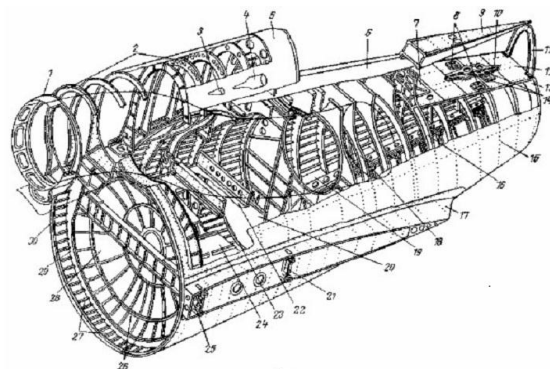
Rys. 2. Struktura części ogonowej Tu-154M [4].

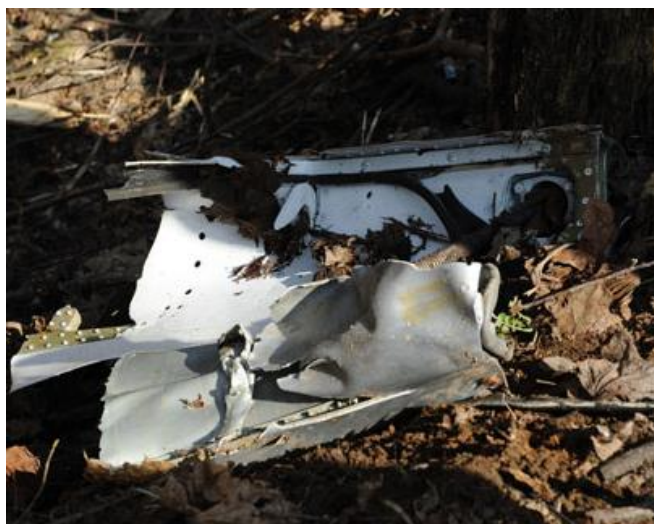
Na Rys. 4 i Rys. 5 przedstawiono części poszycia samolotu znalezione na miejscu katastrofy ukazujące charakterystyczne cechy zniszczenia. Charakter zniszczenia, a w szczególności wyrwane nitę wskazują, że zniszczenie nastąpiło na skutek działania ciśnienia wewnętrznego. Nity i poszycie zostały zniszczone w wyniku rozrywania, a więc na skutek naprężeń rozciągających.

Rys. 4. Część poszycia samolotu pokazująca nitę zniszczone przez naprężenia rozciągające.

Charakter zniszczenia widoczny na Rys. 4 i Rys. 5 dowodzi, że rozerwanie poszycia nastąpiło po wyrwaniu nitów. Wyrwanie lub rozerwanie nitów nastąpiło w wyniku działania siły, która w dalszej kolejności spowodowała ruch danej części na zewnątrz kadłuba. Siła ta musiała być wynikiem wewnętrznego ciśnienia, które oderwało poszycie od zeber lub podłużnic. Wielkość tego ciśnienia można obliczyć analizując wytrzymałość zniszczonych elementów. Obliczenie takie przedstawiono w Tab. 2.

Wytrzymałość poszycia przy naprężeniach rozciągających jest znacznie większa niż nitów. Większość nitów została zniszczona przez naprężenia rozciągające, a rozerwanie poszycia było prawdopodobnie wtórne. Charakter zniszczenia wskazuje, że rozerwanie poszycia nastąpiło po wyrwaniu nitów.

Podkreślić trzeba, że ten rodzaj zniszczenia nie może być wynikiem uderzenia o ziemię, gdyż widoczny jest brak wybočenja w wyniku naprężeń ściskających. Gdyby zniszczenie było wynikiem uderzenia o ziemię, musiała by nastąpić propagacja naprężeń ściskających, których rezultatem byłyby charakterystyczne fale wybočenja. Fotografie nie pokazują takich fal na analizowanych elementach struktury.

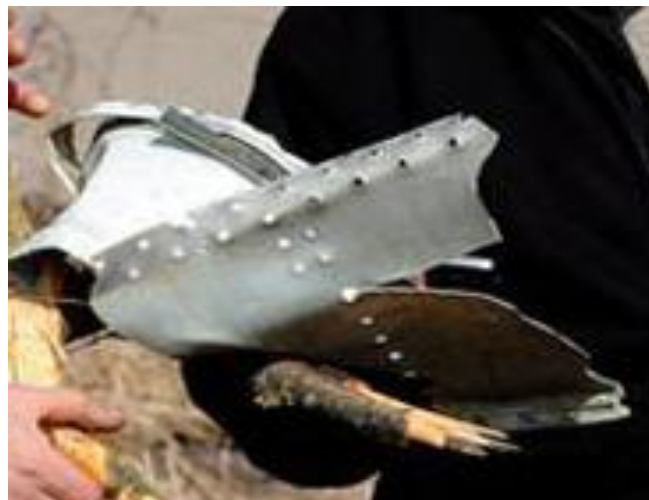
Rys. 5. Poszycie z wyrwanymi nitami. Części struktury samolotu. Nity poszycia pokazujące zniszczenia w wyniku ciśnienia wewnętrznego.

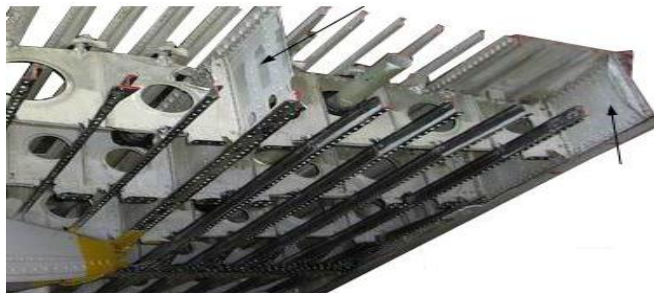
Według hipotezy przedstawionej w raporcie MAK i w raporcie Komisji Millera część lewego skrzydła samolotu została oderwana w wyniku uderzenia o brzozę. Analizując konstrukcję skrzydła zauważyć trzeba, że poszycie górne i dolne razem z elementami wzdłużnymi są połączone ze sobą żebrami i dźwigarami (Rys. 6). Zniszczenie nastąpiło w wyniku naprężeń rozrywających (rozciągających) żeber i dźwigarów. Z fotografii wynika że zebrą są rozmieszczone co 18 cali oraz, że 10 żeber i dźwigary zostały rozerwane (Rys. 7). Te dane zostały przyjęte w analizie. Końcowa część skrzydła oddzieliła się od reszty skrzydła z powodu zniszczenia łączącego fragmentu skrzydła. Ta część skrzydła miała uderzyć o brzozę i odlecieć w przód.

Rys. 6. Struktura skrzydła.

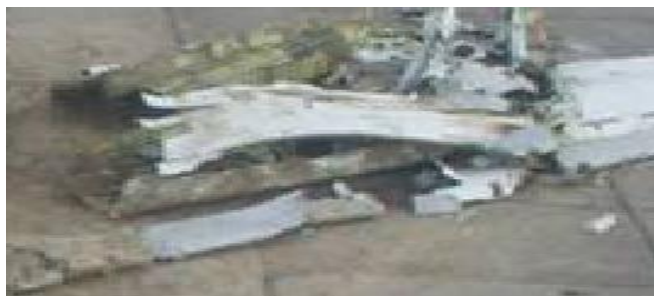
Rys. 7. Zniszczona struktura skrzydła.

W analizie rozpatrywano tylko rozerwanie żeber. Poszycie było również przynitowane do dźwigarów. Oderwanie poszycia od dźwigarów nie było rozpatrywane w analizie. Przeprowadzona analiza jest więc bardzo konserwatywna, ciśnienie powodujące zniszczenie części skrzydła mogło być znacznie większe. Nawet ciśnienie obliczone powyżej wskazuje na eksplozję.

Widoczny na Rys. 7 rodzaj zniszczenia skrzydła jest inny niż w przypadku uderzenia skrzydła o ziemię. W przypadku uderzenia o ziemię skrzydło byłoby zniszczone

przez naprężenia ściskające. Te zaś powodują wybočenje poszycia płyty. Wybočenja te są bardzo charakterystyczne i nie widać ich na fotografii.
