OCENA PRAWIDŁOWOŚCI OFICJALNEGO BADANIA KATASTROFY SMOLEŃSKIEJ

Bogdan Gajewski

Abstract

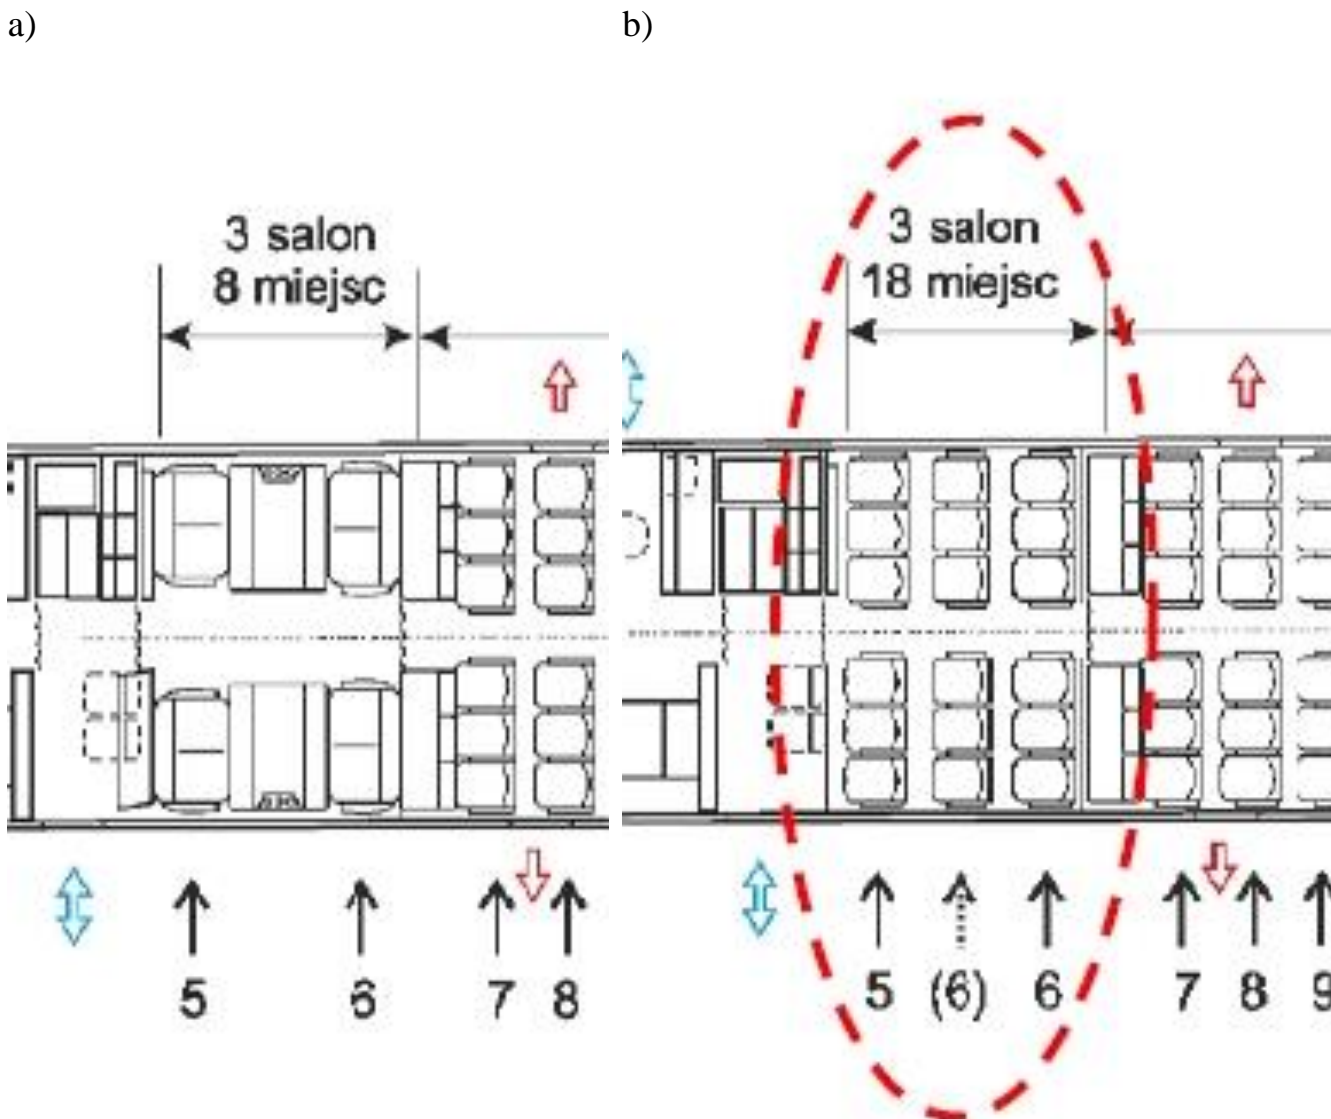
Zgodnie z raportem KBWLLP na cztery dni przed katastrofą, 6 kwietnia 2010 roku, przebudowano wnętrze samolotu o numerze bocznym 101 zwiększając liczbę foteli pasażerskich z 90 na 100 (por. Rys. 1).

Rys. 1. Zaznaczone miejsce prawdopodobnej przebudowy samolotu; a) przed przebudową, b) po przebudowie.

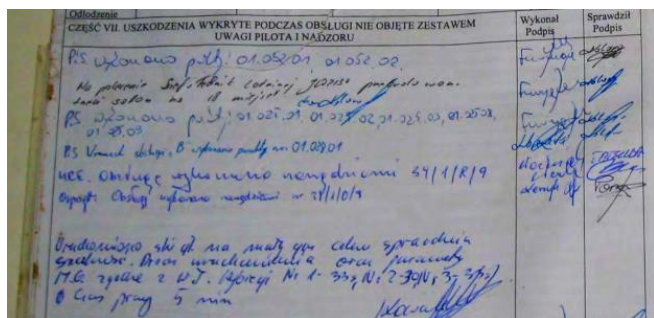
Poważne podejrzenie budzi więc stwierdzenie KBWLLP o przebudowie salonki z 8 na 18 miejsc pasażerskich. Jedynym materiałem dowodowym jest odręczny wpis do książki lotów niepotwierdzony żadnymi dokumentami. Wpis ten, drugi od góry, w kolorze czarnym, wyraźnie kontrastuje z sąsiednimi wpisami wykonanymi w kolorze niebieskim. (por. Rys. 2).

Rys. 2. Wpis do książki obsługi samolotu.

Wydaje się wysoce nieprawdopodobne, by przebudowę samolotu wykonano tylko na podstawie odręcznego wpisu.

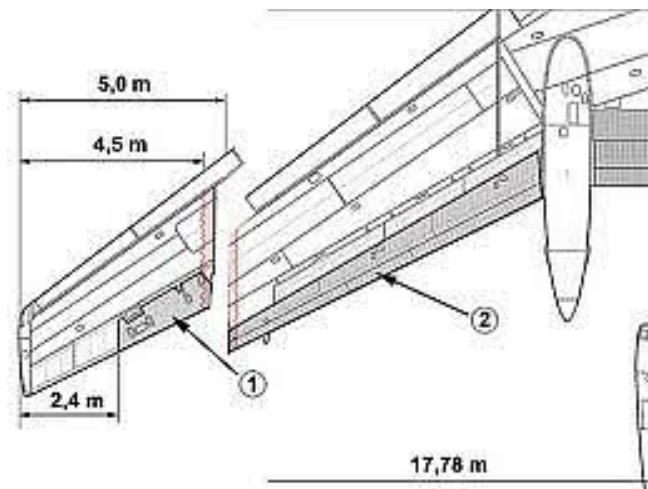
Dwa pozytywne wyniki, posiadające ten sam materiał drzewny co feralna brzoza, byłyby dowodem na sugerowany

kontakt skrzydła z brzozą. Brak takich analiz, kluczowych dla uzasadnienia teorii o brzozie, świadczy o niskich kwalifikacjach zespołu badawczego, a być może o celowym unikaniu dowodów zaprzeczających tej teorii.

Rys. 3. Krawędzie uszkodzenia końcówki skrzydła.
