# FOTELE LOTNICZE I PASY BEZPIECZEŃSTWA W KATASTROFIE SMOLEŃSKIEJ

Bogdan Gajewski

*According to MAK report, a comprehensive post-crash inventory was carried out on all the passengers, crew members, airplane seats and seatbelts. On the basis of this inventory, a determination was made on which passengers and crew members did indeed have their seatbelt fastened prior to the crash. This statement was not documented in the report, nor does it appear to be credible to make this determination. There is serious doubt whether the seat belts were left unfastened in the forward part of the passenger's cabin, in particular where all generals were seated.*

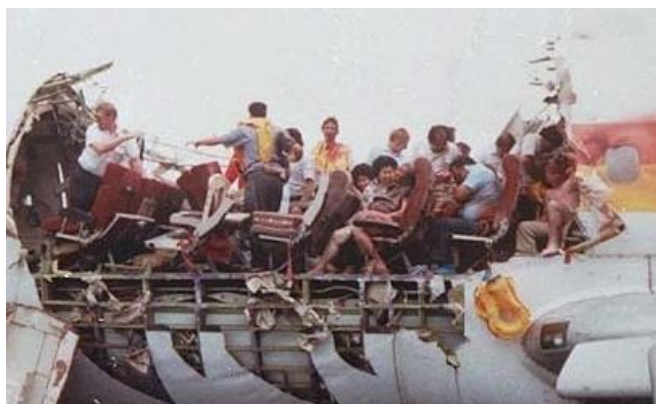
**Rys. 1.** Wypadek samolotu Aloha Boeing 737. W samolocie pozbawionym górnej części kadłuba, przypięci do foteli pasażerowie uratowali swoje życie [1].

Fotele lotnicze są tak zaprojektowane, by zapewnić pasażerom bezpieczeństwo w czasie lotu. Fotele powinny wytrzymać wszystkie siły, jakie na nie działają, zarówno w fazie startu, lądowania czy też w sytuacjach ekstremalnych jak gwałtowna turbulencja czy twarde lądowanie (Rys. 1).

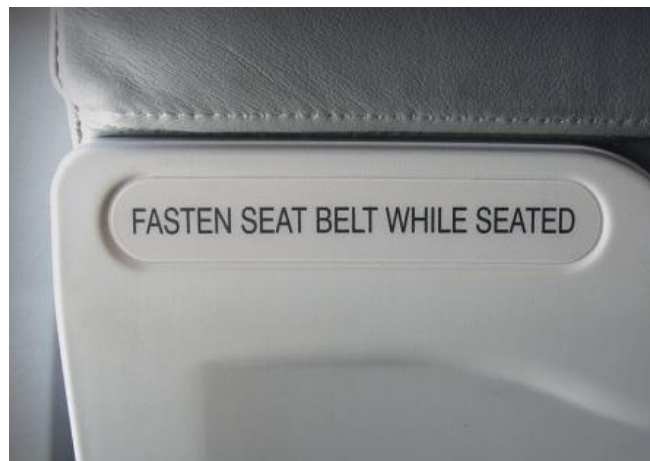
**Rys. 2.** Siedząc w fotelu, zapnij pas [2].

Jak wiadomo, jedynym i jak dotychczas najpewniejszym zabezpieczeniem pasażera w fotelu lotniczym jest pas bezpieczeństwa. Każdy, kto leciał samolotem pasażerskim wie, że na samym początku podróży ma miejsce prezentacja jak zapiąć pas bezpieczeństwa. Pasażerowie samolotu są też powiadomieni, że w czasie lotu, kiedy siedzimy w fotelach, pas powinien być zapięty (Rys. 2 oraz Rys. 3).

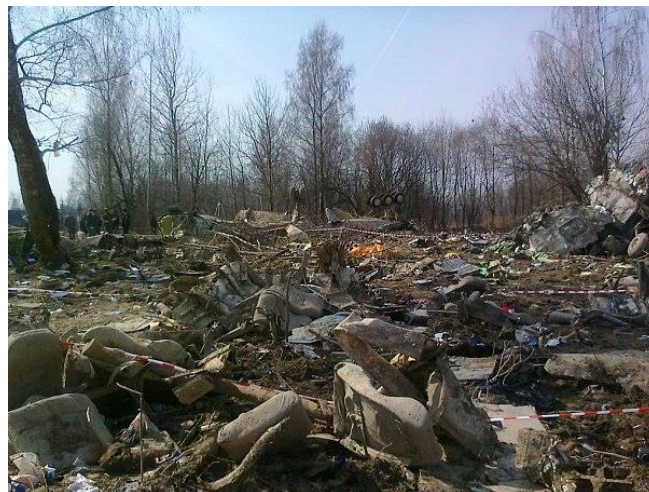
Rys. 4. Szczątki foteli na miejscu katastrofy [6].

Jak można zaobserwować ze zdjęć z miejsca katastrofy, fotele i ich fragmenty były rozrzucone na dużym obszarze podobnie jak pasy bezpieczeństwa i ich szczątki. Wydaje się nieprawdopodobne, by ktokolwiek mógł dopasować obie

klamry **każdego** pasa by mieć pewność, że akurat dane klamry były spięte lub rozpięte PRZED katastrofą (Rys. 4).

W związku z powyższym, można wnioskować, że nie dokonano inwentaryzacji **wszystkich** pasów bezpieczeństwa na miejscu katastrofy.

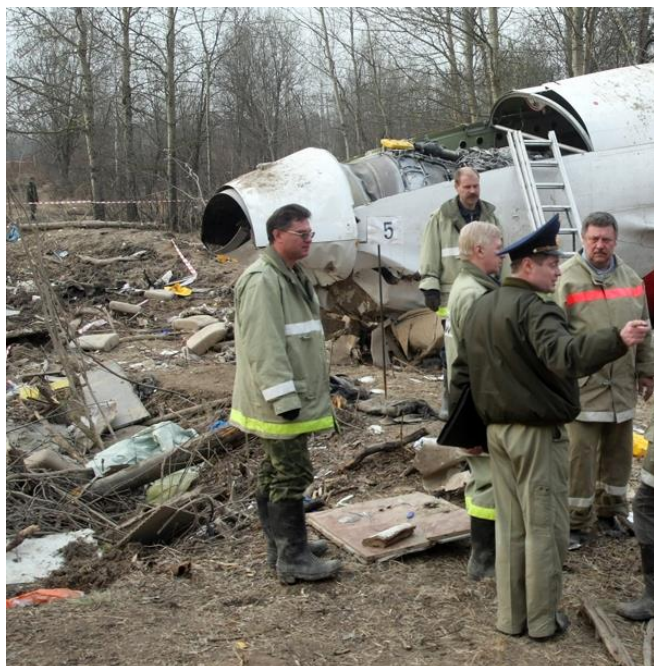
Rys. 5. Szczątki foteli w dalszym planie, po lewej [6].

**Jest to jedyna wzmianka w całym raporcie o obecności foteli na miejscu katastrofy.** Warto tu odnotować, że powierzchnia, na której znaleziono fotele (czy aby wszystkie w liczbie 96?) jest określona promieniem 6 m. Bez szczegółowej dokumentacji z miejsca wypadku trudno przyjąć tę powierzchnię jako wystarczającą do pomieszczenia **wszystkich** foteli samolotu czy też ich fragmentów wystarczających do wysnucia wniosków końcowych przedstawionych w raporcie (Rys. 5 i Rys. 6).

Z opublikowanych zdjęć z miejsca katastrofy wyraźnie widać, że fotele i ich fragmenty były rozrzucone na znacznie większym obszarze niż ten, określony promieniem 6 m.

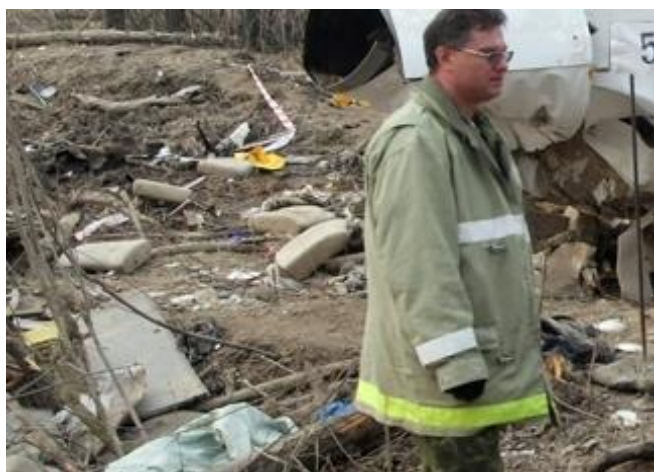
Rys. 6. Szczątki foteli z poprzedniego zdjęcia, widoczne po powiększeniu powyższej fotografii.
