ANALIZA UDERZENIA W BRZOZĘ LEWEGO SKRZYDŁA Z WYPUSZCZONYM SLOTEM

Wiesław K. Binienda

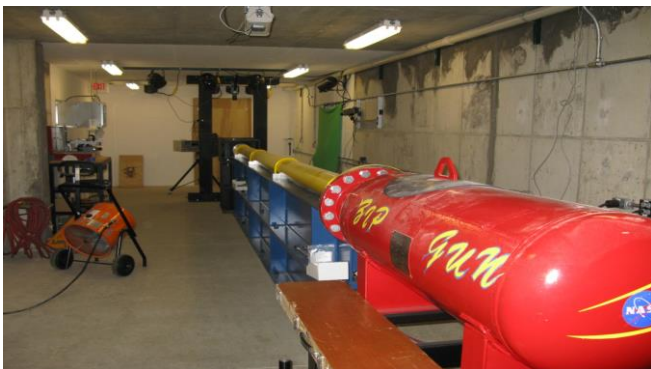
Rys. 5. Działko próżniowo-gazowe oraz w oddali płyta stalowa uderzana przez sabot.

Rys. 4 pokazuje sabot, który jest rozpędzany do prędkości większych od prędkości lotu samolotu przez działko próżniowo-gazowe dostosowane do rozpędzania tego typu struktury cienkościennej. Działko gazowo próżniowe jest pokazane na Rys. 5 które jest dostępne do celów naukowych na Uniwersytecie w Akron w laboratorium zderzeń wielkiej energii.

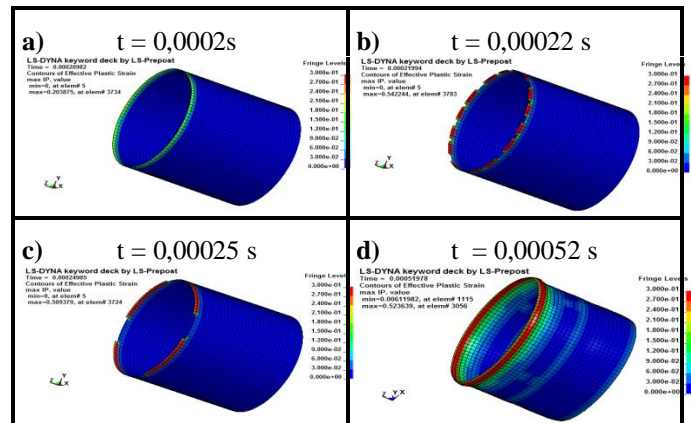
e) Zniszczenie sabotu po uderzeniu w płytę stalową z prędkością 175m/s

Rys. 6. a–d) Wyniki symulacji zniszczenia sabotu przy prędkości 175 m/s dla różnych czasów po uderzeniu - model z elementami 2D. e) Eksperymentalny rezultat zniszczenia sabotu.

Symulacja uderzenia modelu tej struktury z 3825 elementami typu 2D, czyli shell, w płytę stalową przy prędkości 175 m/s, a więc ponad dwukrotnie większej niż prędkość samolotu, z jakim Tu-154M miał uderzyć w drzewo lub w ziemię, dokładnie odzwierciedla zniszczenie widoczne w eksperymencie. Sekwencja zniszczenia w symulacji oraz końcowy efekt eksperymentu pokazane są na Rys. 6. Widać, że dla każdego przedziału czasowego czoło struktury doznaje zniszczenia i erozji, a pozostała część poddana jest odkształceniu plastycznemu. Dno struktury,

które nigdy nie dotknęło płyty stalowej doznaje wygięcia w postaci miseczki, której obliczona głębokość dokładnie zgadza się z głębokością odkształcenia w tym miejscu dna struktury poddanej eksperymentalnemu zderzeniu.

Brak kruchości duraluminium w tym eksperymencie nawet przy prędkościach uderzenia czterokrotnie większych od prędkości uderzenia skrzydła w gałęzie demonstrują ewidentnie Rys. 6 i Rys. 7. Można więc wyciągnąć wniosek, że znalezione fragmenty skrzydła i kadłuba na ogromnym obszarze od około 50-70 metrów przed brzożą aż do miejsca upadku samolotu na ziemię, nie mogą być wytłumaczone kruchością duraluminium, przy prędkości samolotu tylko 80 m/s. Aby uzyskać efekt kruchości aluminium wymagane prędkości odkształceń muszą być wielokrotnie większe. Eksperymenty odcinania części samolotu lub innych struktur duraluminiowych za pomocą detonacji pokazują, że

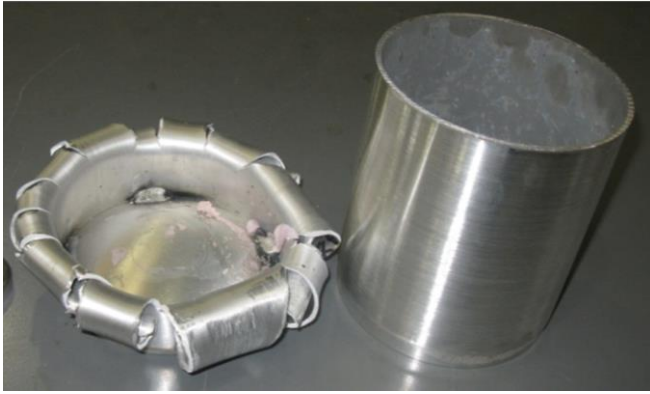
Rys. 7. Eksperymentalny rezultat zniszczenia sabotu dla prędkości 300 m/s.

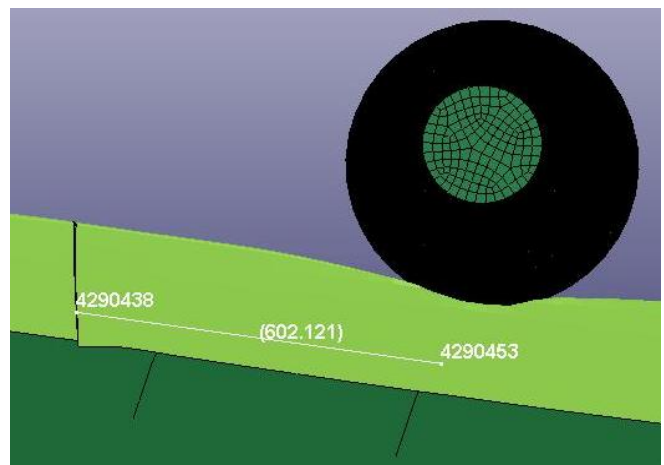
Rys. 9. Najbliższa odległość od miejsca przerwy w slotach do punktu kontaktu pomiędzy brzozą, a slotem (widok z góry).

Warto tutaj szczegółowo się przyjrzeć charakterowi odkształceń zniszczonego slotu i krawędzi przedniej skrzydła. Miejsce dotknięcia pnia przez slot bliżej kadłuba, czyli slot wewnętrzny, zostało dobrane w taki sposób, aby pień drzewa nie dotknął slotu zewnętrznego, czyli tego slotu, który odleciał z końcówką skrzydła w Smoleńsku. Symulacje pokazały, że najbliższy punkt dotknięcia drzewa do slotu musi być oddalony około 60 cm od przerwy pomiędzy slotami, jak to jest pokazane na Rys. 9. Ta odległość jest spowodowana budową skrzydła, jego kąta odchylenia do tyłu samolotu i zachowaniem się drzewa i skrzydła, które oddziaływując na siebie muszą się odkształcić podczas zderzenia.

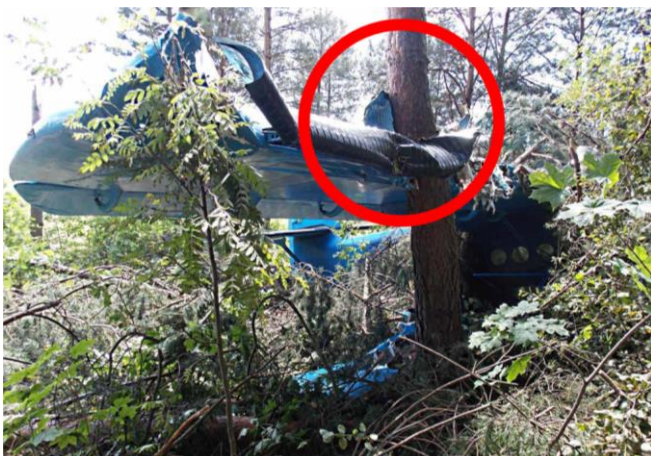
Rys. 12. Forma zgniecenia poszycia krawędzi przedniej i wywinięcie ponad powierzchnię samolotu An-2T [7](widok od przodu).

Podobne odkształcenie materiału krawędzi skrzydła ponad górną powierzchnie skrzydła jest widoczne na Rys. 12 wziętym z albumu ilustracji raportu Państwowej Komisji Badania Wypadków Lotniczych dla wypadku katastrofy samolotu An-2T, które miało miejsce 8 czerwca 2014 roku w miejscowości Olsztyn-Dajtki [7]. Widać, że ten lekki samolot po ścięciu kilku drzew widocznych na innych zdjęciach z tego albumu, zatrzymał się na kolejnym drzewie. Dzięki temu widzimy dokładnie (zaznaczono to czerwonym kołem) miejsce odkształcenia plastycznego krawędzi przedniej i wgniecenie drzewa aż do dźwigara przedniego.
