MOŻLIWOŚĆ UŻYCIA MATERIAŁÓW WYBUCHOWYCH W SMOLEŃSKU

Jacek Jabczyński

Abstract

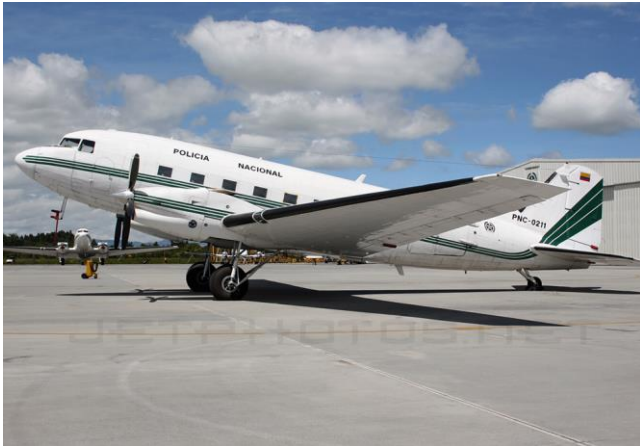
Rys. 1. Samolot Basler BT67 na płycie lotniska.

Wygląd samolotu przed i po eksplozji przedstawiają poniższe fotografie - Rys. 1, Rys. 2, Rys. 3.

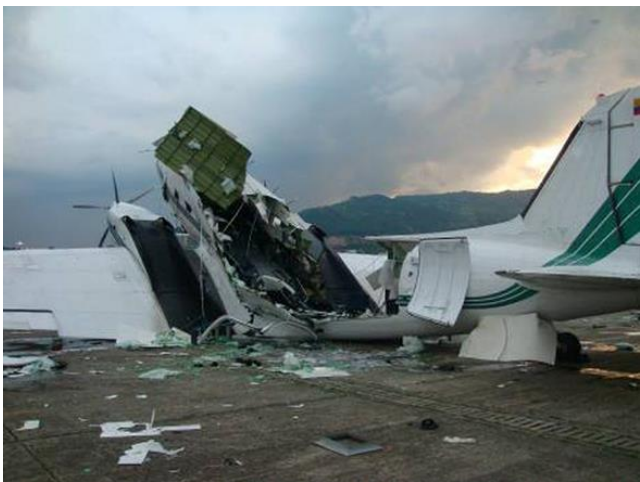
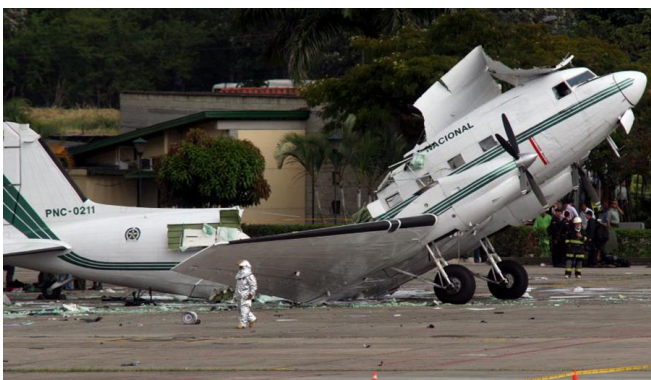
Rys. 2. Samolot Basler BT67 po wybuchu granatu

Rys. 3. Samolot Basler BT67 po wybuchu granatu, widok z boku.

Przykład ten w znakomity sposób pokazuje siłę gazów powstałych po eksplozji niewielkiej ilości materiału wybuchowego umieszczonego, w tym przypadku, w granacie. To, że nikt nie zginął, spowodowane jest prawdopodobnie tym, że granat, który eksplodował, mógł być granatem hukowym, o sile wybuchu znacznie mniejszej niż typowe granaty bojowe oraz, że jego wybuch nie wytworzył odłamków skorupy. Jednak jego eksplozja spowodowała całkowite rozerwanie poszycia kadłuba i jego przelamanie wraz z poważnymi zniszczeniami wewnątrz samolotu.

Można zatem uznać, że już nawet niewielka ilość materiału wybuchowego zdetonowanego w przestrzeni zamkniętej (a taką jest kadłub samolotu lub inne przestrzenie zamknięte, np. zbiorniki paliwa, wnętrza konstrukcji skrzydeł) powoduje efekt w postaci rozerwania tej przestrzeni w bardzo charakterystyczny sposób.

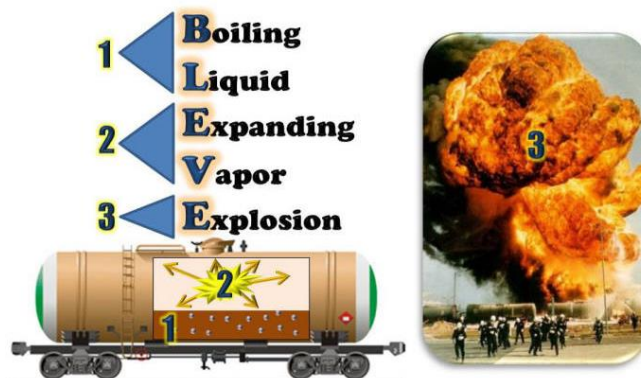
Rys. 4 BLEVE [17].

ognia). Wybuch odpowiadający typowi BLEVE może wystąpić również wówczas, gdy ciecz nie jest palna, lecz ciśnienie powoduje gwałtowne rozerwanie zbiornika (np. wybuch kotła parowego) - Rys. 4.

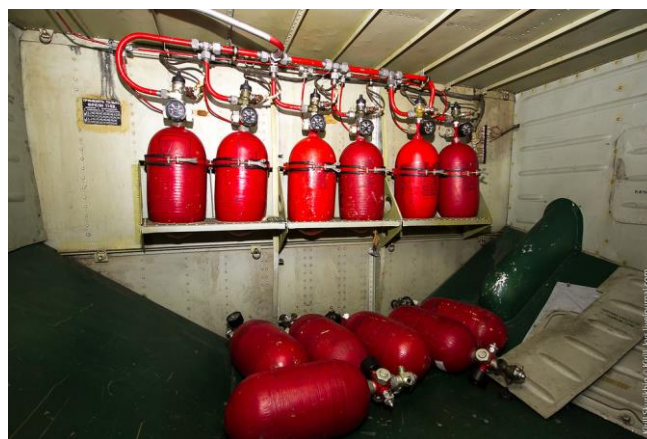
Gaśnice, będące stałym wyposażeniem samolotu Tu154M, służące do gaszenia silników, powinny być zlokalizowane w przedziale technicznym pomiędzy wręgami 68 i 69.

Rys. 6. Rozmieszczenie gaśnic w przedziale technicznym Tu 154 M [22].

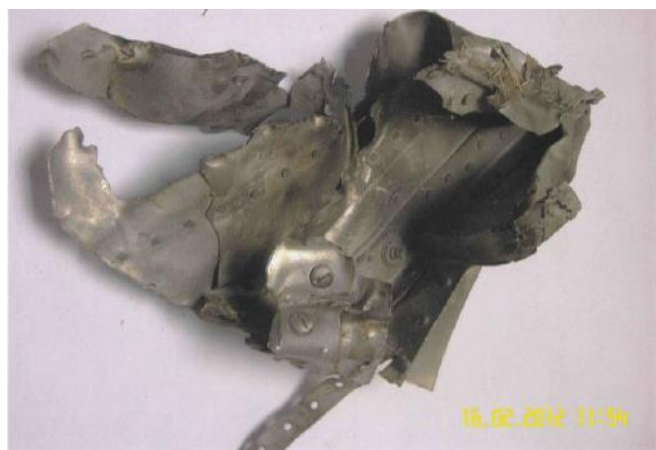
Rys. 9. Fragment samolotu odnaleziony w Smoleńsku. [32]

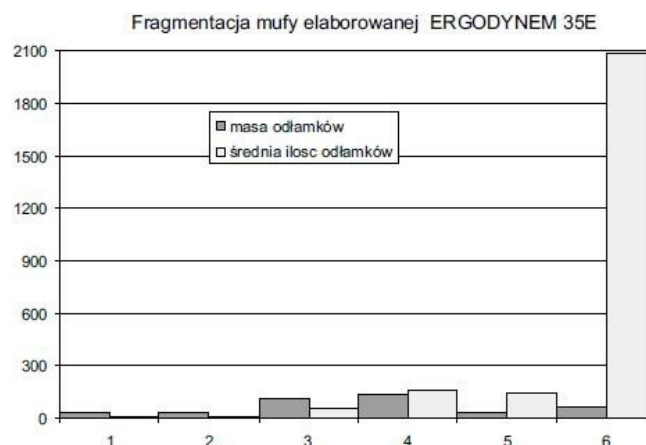
Aby tego dokonać zebrano wszystkie odłamki powstałe po wybuchu i poddano je procesowi przesiewania przez kaskadę sit, wyodrębniając odpowiednie frakcje wielkościowe. Sit było w tym przypadku 7 i taka też powstała ilość frakcji, które można było poddać dalszej analizie.

Wyniki prac badawczych zostały przedstawione w formie tabelarycznej, oraz w postaci wykresu w którym uwzględniono proporcje w wartościach odnoszących się do wagi, oraz wielkości odłamków (rys. 11)

Rys. 11. Wyniki analizy sitowej odłamków powstałych po wybuchu [33].
