C'EST CE QUE NOUS SAVONS DU DÉROULEMENT DE LA CATASTROPHE DE SMOLENSK.

LE COMPTE-RENDU PRÉLIMINAIRE DES CONFÉRENCES DE SMOLENSK

Varsovie, le 22 octobre 2013

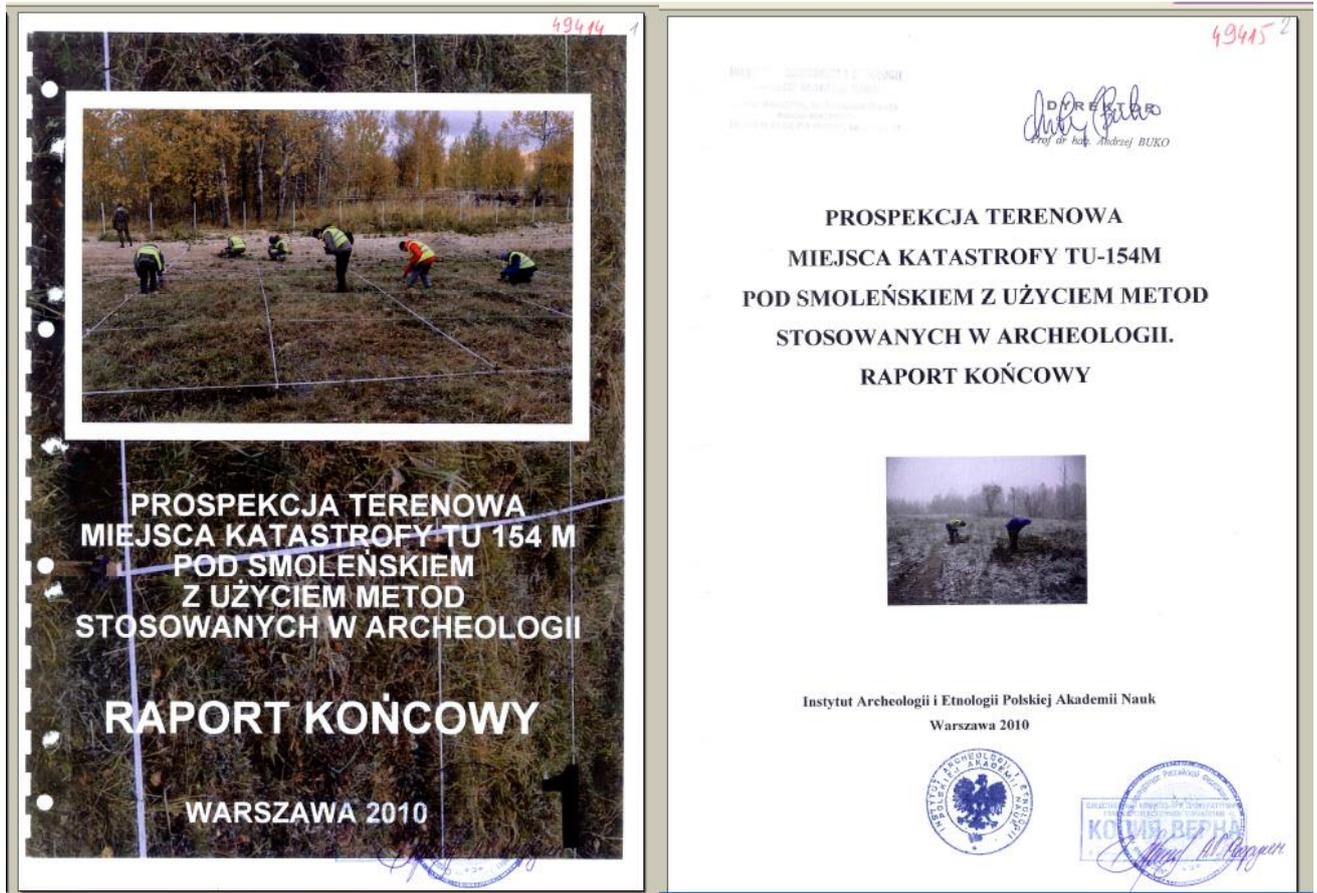
1. Le rapport des archéologues polonais qui du 13 au 27 octobre 2010 avaient prospecté le lieu de la Catastrophe où ils ont trouvé encore 30 000 (trente mille) morceaux et ont évalué à 60 000 le nombre total des débris sous la surface du sol. Une partie de débris a été dispersé **avant** l'endroit où selon l'hypothèse MAK/Miller a eu lieu le premier choc de l'avion contre la terre. Il faut ajouter qu'avant cet endroit-là, lieu prétendu du choc, on a trouvé également les restes humaines.

Fig. 1. Rapport des archéologues polonais de l'Institut d'Archéologie et d'Ethnologie de l'Académie Polonaise des Sciences.

Le premier document polonais qui a été créé sur le lieu de la Catastrophe de Smolensk c'est le rapport élaboré par les archéologues polonais qui sont restés à Smolensk au mois

d'octobre 2010, c'est-à-dire 6 mois après la Catastrophe (voir p. 3.2). Mais les résultats d'essais archéologiques étaient omis totalement pendant l'élaboration du rapport MAK ainsi que du rapport de la Commission Miller.

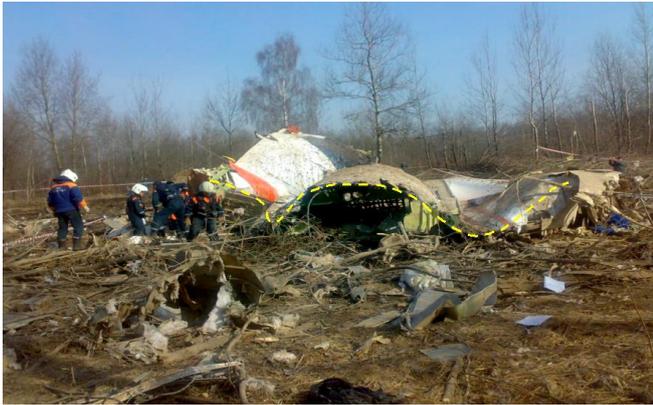
Fig. 3. Partie centrale du fuselage entre les couples 40 et 64 [5]. La déchirure en long du fuselage avec ses bords et son plafond repliés vers l'extérieur et écartés témoignent d'une puissante explosion dedans. Ce genre de destruction ne peut pas se produire sous l'action des forces de dehors.

Dans cette zone au-dessus de laquelle le fuselage de l'avion a été déchiré (voir fig.3, fig.4) il y a la quantité importante des débris. La force d'explosion était si grande que hors la rupture de la construction du fuselage elle a provoqué « l'échappement » à l'extérieur de son contenu

L'échappement de tout le contenu du fuselage de l'avion – des voyageurs, des fauteuils et de l'équipement – et le fait que ce contenu se trouve à l'extérieur de la construction déchirée prouve indépendamment que la rupture du fuselage s'est produite à la suite d'explosion interne ce qui était démontré auparavant à la base de déformation du fuselage (voir fig. 3 et fig. 4).

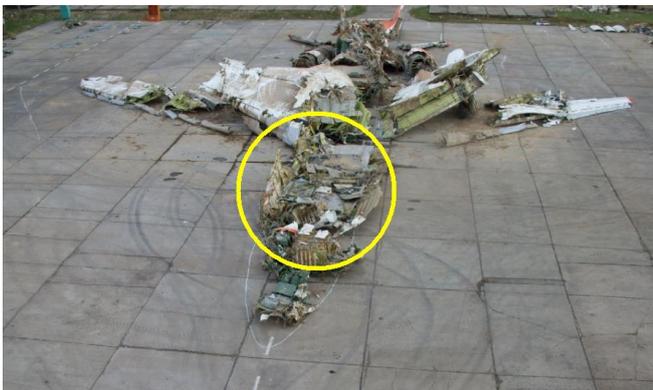
Fig. 4. Epave de l'avion type Tu-154 sur l'aérodrome à Smolensk [6]. Même dépourvu du plafond et d'une grande partie des bords à la suite du découpage on voit bien que le fuselage a été déchiré et non pas écrasé.

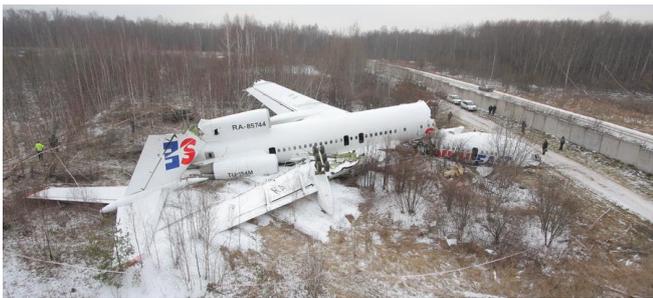
Fig. 5. Catastrophe du Tu-154M à Moscou le 4 décembre 2010. La catastrophe type 1A – l'avion est tombé au sol sans exploser.

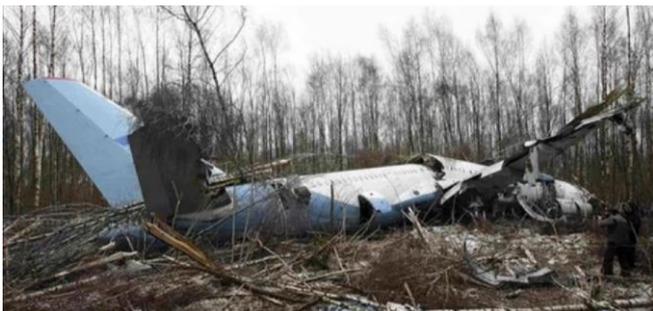
Fig. 6. Catastrophe du Tu-204 à Moscou le 22 mars 2010. La catastrophe type 1A – l'avion est tombé au sol sans exploser.

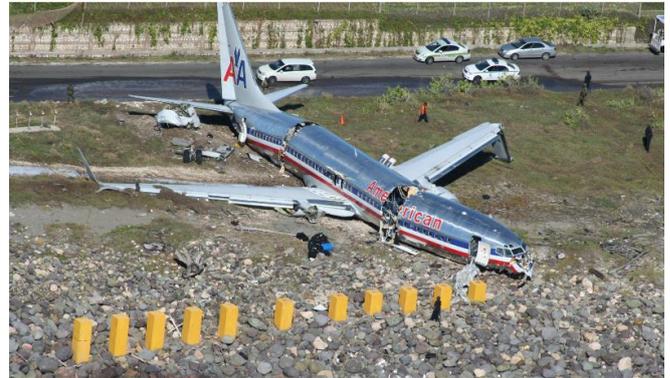
Fig.7. Catastrophe du Boeing 737-800 à Kingston en Jamaïque le 22 décembre 2009. La catastrophe type 1A – l'avion est tombé au sol sans exploser.

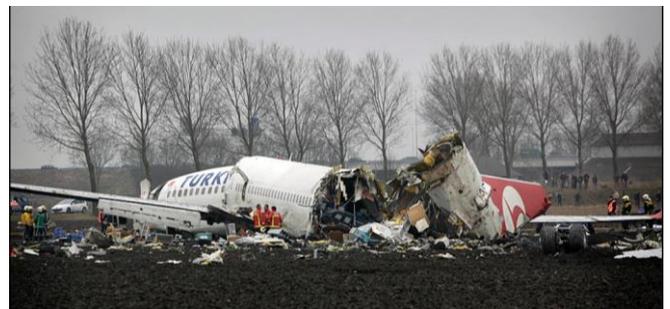
Fig.8. Catastrophe du Boeing 737-800 à Amsterdam le 25 février 2009. La catastrophe type 1A – l'avion est tombé au sol sans exploser.

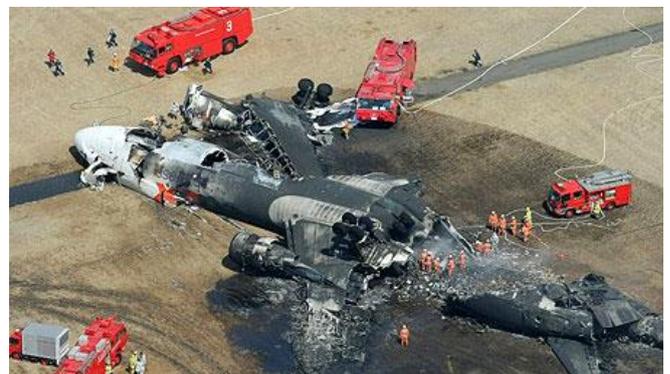
Fig.9. Catastrophe du MD-11 à Tokio le 23 mars 2009. La catastrophe type 1B – l'avion est tombé au sol en se fragmentant perpendiculairement à son axe et plus tard l'explosion a détruit sa partie arrière en la déchirant et l'ouvrant longitudinalement.

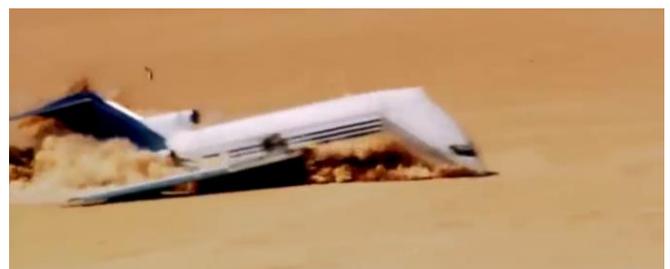
Fig. 10. Essai expérimental de la collision du Boeing 727-200 avec le sol dans le désert au Mexique le 27 avril 2012. Le film montre comment la destruction de l'avion se produit pendant sa chute [7].

Le même mécanisme de la fragmentation du fuselage par suite de choc de l'avion au sol on a pu observer pendant l'essai expérimental réalisé en 2012 dans le désert Sonora au Mexique (fig. 10).

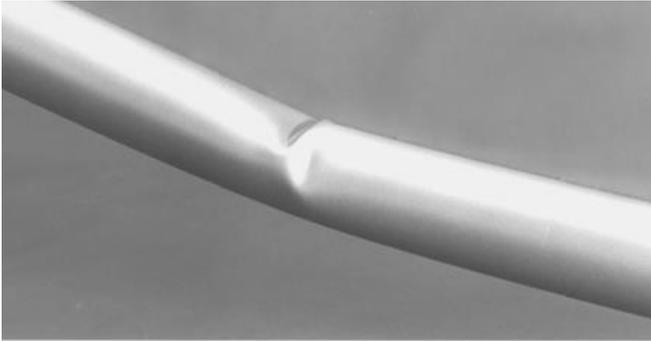
Fig. 11. Flexion d'un tuyau à parois mince [8].

La mécanique de constructions nous dit qu'il n'est pas possible de faire éclater la coque cylindrique en long de sa génératrice par des coups extérieurs. On peut illustrer cela de manière compréhensible pour chacun. Des coups extérieurs agissant sur la surface de la coque produisent d'une part des enfoncements locaux et d'autre part la flexion qui se termine en cas des forces importantes par la rupture perpendiculaire à son axe, parfois même dans quelques endroits. Le mécanisme d'une telle destruction est présenté sur la fig. 11. N'importe qui peut s'en assurer facilement en prenant un tuyau d'un matériau et d'un diamètre quelconques et en le frappant à volonté. Il n'y a aucune possibilité de le faire fendre longitudinalement de telle manière.

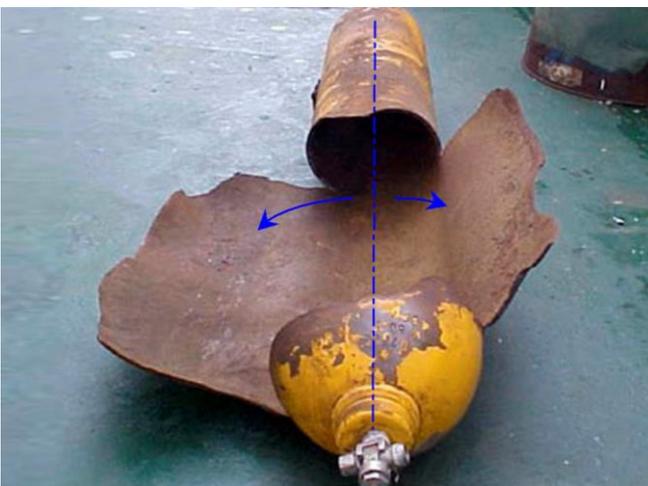
Fig. 12. Bouteille à gaz sous pression, techniquement un réservoir cylindrique à parois mince - a été déchirée en long de son axe lorsque la pression du gaz a entraîné le dépassement de la valeur limite admissible des contraintes circonférentielles dans la parois [8]

Si sous l'action d'un ou de plusieurs coups extérieurs le fuselage de l'avion ne peut pas se fendre en long, alors une question se pose quelles forces quand même l'ont déchiré de cette façon. Et de nouveau la mécanique de construction des coques nous vient au secours et nous fournit la seule réponse possible – cette déformation n'a pu arriver qu'à cause d'une augmentation subite de la pression à l'intérieur du fuselage, c'est-à-dire d'une explosion dedans. On peut calculer que dans ce cas-là les contraintes circonférentielles qui sont à l'origine de la rupture du fuselage en long sont le double de celles qui tendent à le rompre perpendiculairement à son axe [9]. Lorsque la pression à l'intérieur d'un réservoir cylindrique dépasse la valeur critique (relative à la résistance du matériau de l'enveloppe), alors l'enveloppe du réservoir se déchire toujours dans la direction parallèle à l'axe de celui-là, ce qui est clairement illustré par la fig.12.

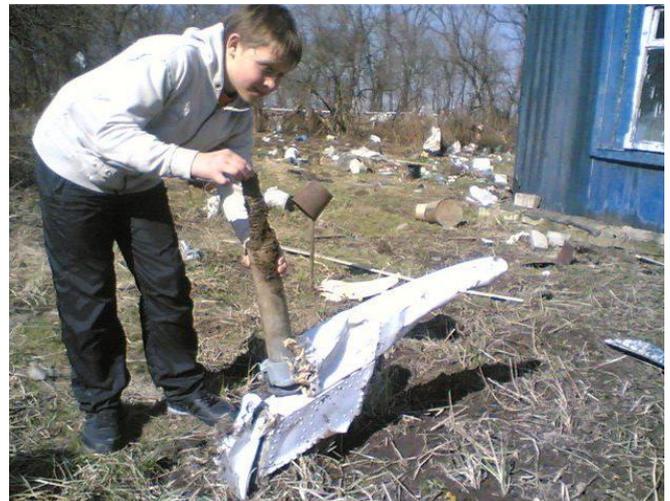
Fig. 13. Commande d'un volet extérieur de l'aile gauche avec un fragment de celui-ci retrouvé au pied du bouleau de Bodin [11].

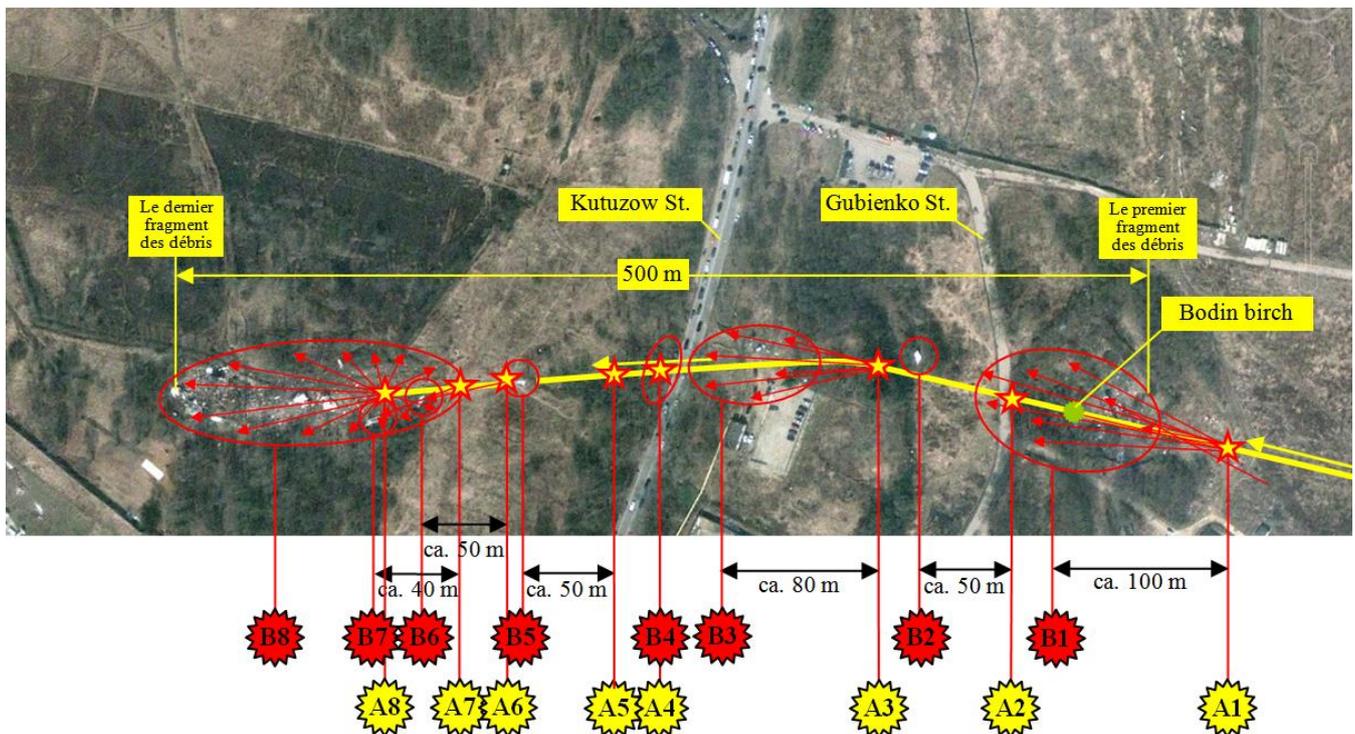
Fig. 14. Trajectoire du Tu-154 et la dislocation horizontale des principaux fragments de celui-ci. Les lettres B indiquent les centres de gravité des débris dans les zones successives. Les lettres A marquent les lieux approximatifs où ces débris se sont détachés de la structure de l'avion qui se déplaçait avec la vitesse 270 km/h environ.

que les causes de ceci soit la collision avec les obstacles du terrain, p. ex. les arbres. Parce que premièrement, ce sont détachés ces parties de l'avion entier qui ne pouvait pas être exposé à la collisions. L'ordre de ce détachement est illustré dans une grande part sur la fig. 14.

La troisième étape de la catastrophe était la détérioration du reste de l'aile gauche. Les fragments de cette aile restent sur une large zone B3 (voir fig.14), mais ils se trouvent aussi dans les zones B4 et B8 – le fragment du bordage inférieur de l'aile avec l'échiquier. La dislocation de ces débris indique que la rupture de l'aile était également le résultat de plusieurs explosions de petites charges installés à l'intérieur de la construction de l'aile et mises à feu dans la séquences déterminée de la manière typique utilisée lors de la démolition des objets de construction. On peut choisir le volume de ces charges d'explosifs à telle point que leur effet acoustique soit assourdit par le travail des moteurs de l'avion.

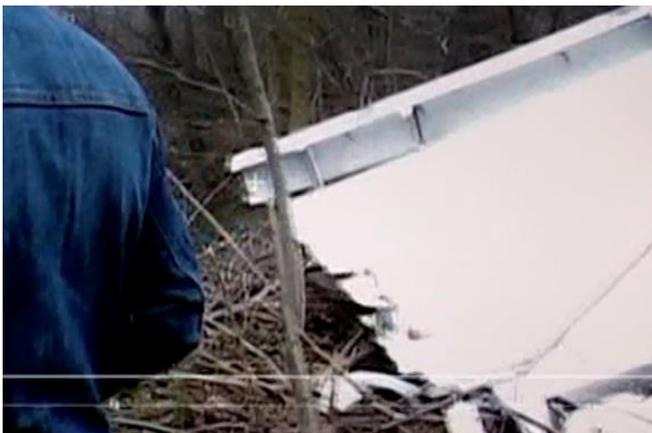
Fig. 15. Cassure de l'extrémité de l'aile gauche. La photo prise en une heure après la catastrophe. Image cinématographique du film «Anatomia upadku – Anatomie de la chute» [13]. La photo montre que le bec de bord d'attaque, c'est-à-dire la partie avant de l'aile, n'est pas déformé par enfouissement et que le découpage de la surface de l'aile est bien égal.

Dans cette zone se trouve l'extrémité de l'aile gauche et „dans un rayon d'environ 10 m autour de l'aile il y a quelques fragments métalliques de l'avion de dimensions différentes” [12]. La photo prise immédiatement après la catastrophe (fig. 15) exclue la possibilité du découpage de l'extrémité à la suite de sa collision avec l'obstacle de terrain et prouve qu'elle a été découpée par une ceinture explosive.

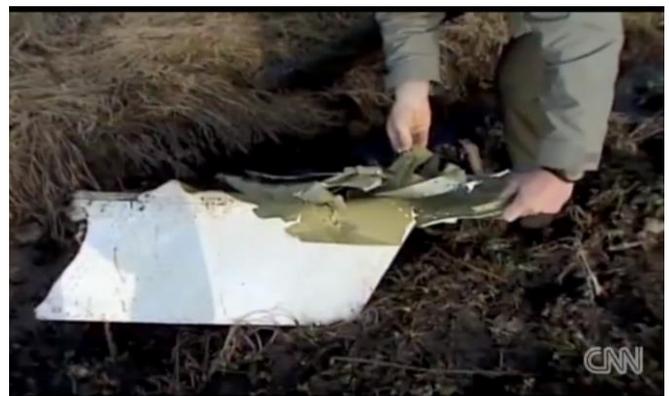
Fig. 16. Troisième zone. Nic Robertson, journaliste de l'agence CNN, présente un grand fragment de l'enveloppe de l'avion [14].

Dans cette zone il y a beaucoup de morceaux de l'avion. Certains ont les dimensions même de 3 mètres [13] (voir fig. 16 et 17). D'après les premières constatations on suppose que tous ces débris sont les fragments de l'aile gauche.

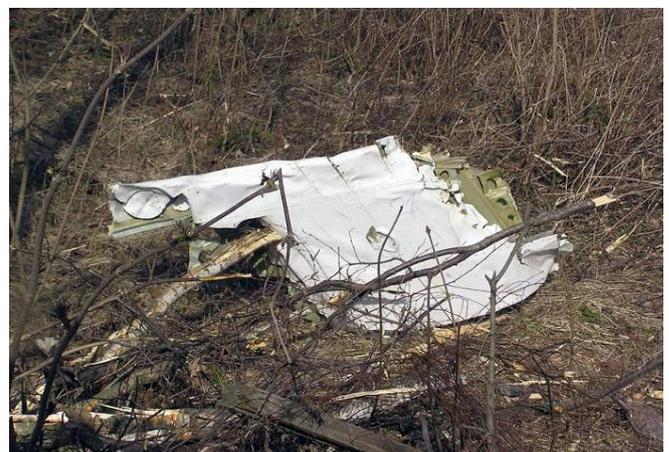
Fig. 17. Un autre fragment de l'enveloppe de grandes dimensions placé sur le bas-côté de la rue Kutuzow [15].

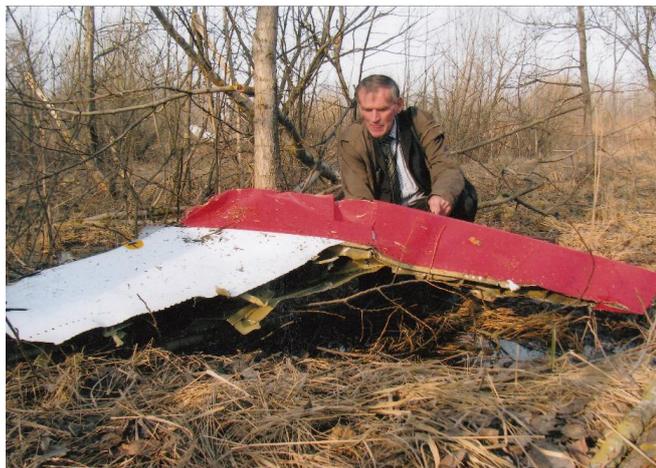
Fig.18. Fragment du stabilisateur horizontal gauche placé dans la forêt à 5 m environ de la rue Kutuzow. Au fond derrière les arbres, on voit tout l'aileron. Photo prise par Jan Gruszyński. Les déformations de ce fragment excluent que son détachement ait pu se produire lors du choc contre l'obstacle de terrain.

- la partie la plus élevée de l'avion – un fragment du gouvernail de profondeur (fig. 18),
- une partie la plus basse de l'avion – un fragment du train d'atterrissage (fig. 19),
- l'intercepteur - la partie de l'aile droite la plus avancée en arrière – (fig. 20).

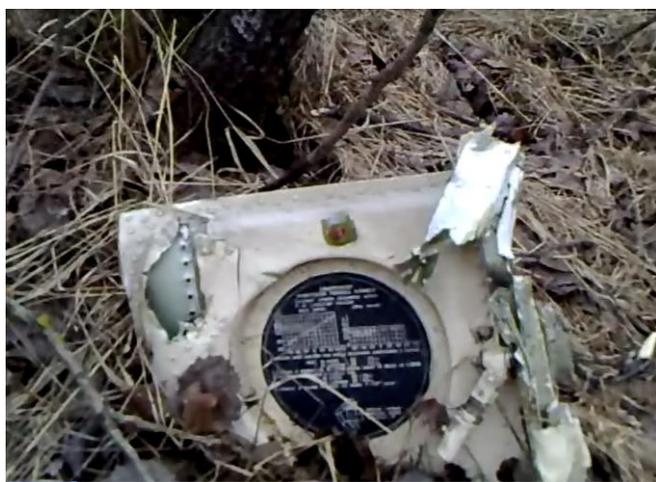
Fig.19. Fragment de l'amortisseur du train d'atterrissage principal posé entre les arbres dans la zone B4 [16].

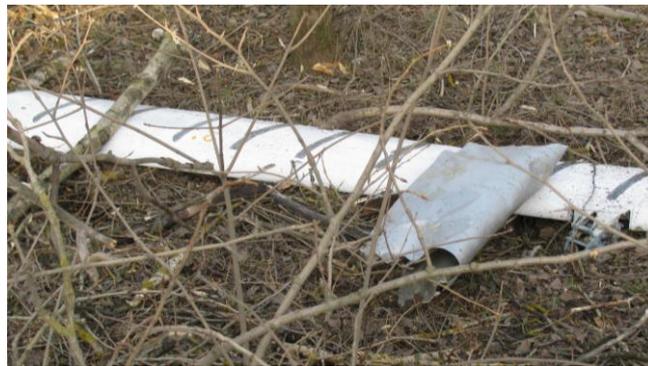
Fig. 20. Intercepteur (déflecteur) de l'aile gauche posé au sol dans la forêt à environ 10 m de la rue Kutuzow. Sur le dessus de celui-là se trouve un morceau de l'aileron. Photo prise par Jan Gruszyński.

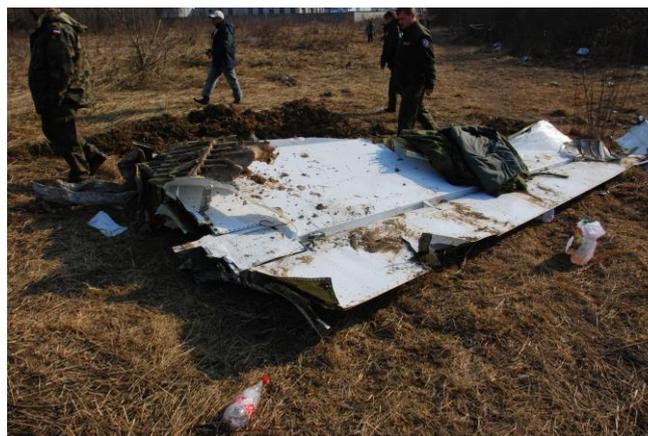
Fig. 21. Partie arrière du stabilisateur horizontal gauche avec le gouverne de profondeur gauche placés dans la zone B5 [17].

Dans cette zone on a seulement la partie arrière du stabilisateur horizontal gauche avec le gouverne de profondeur (fig. 21). **Le fait que ce n'est pas la partie avant de l'avion mais celle arrière qui s'est détachée exclut le choc contre l'obstacle de terrain.** Cependant afin de simuler qu'elle s'était séparée de l'avion lors du choc au sol, elle a été déplacée le 11 avril 2010 par les soldats russes quelque dizaines de mètres à l'ouest pour la poser derrière le chablis, qui était présenté comme la trace du premier choc de l'avion contre le sol.

Dans quatrième étape, les fragments sont arrachés de l'empennage et du train de l'avion. Les débris de ces parties de l'avion sont retrouvés dans une zone forestière juste après la rue Kutuzow. Tout d'abord, on s'est décroché le fragment extérieur du stabilisateur horizontal gauche (fig. 18) qui est tombé entre les arbres et ensuite il s'est détaché une grande partie de stabilisateur avec le gouvernail de la hauteur adjacente-l'aileron (fig. 21).

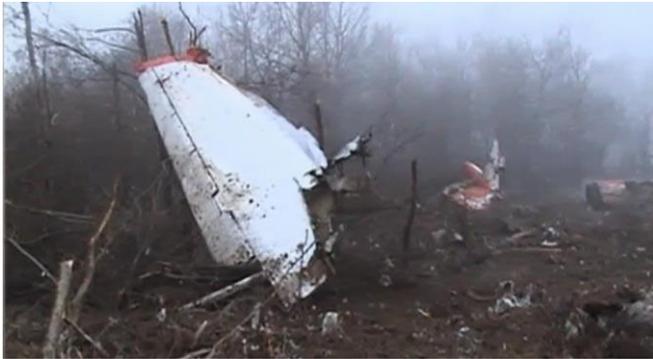
Fig. 22. Partie arrière droite du stabilisateur avec le gouverne de profondeur. Vue de la surface basse. Le bord d'attaque est du côté droit. La partie basse du stabilisateur a un fragment arraché vers la direction du vol [18].

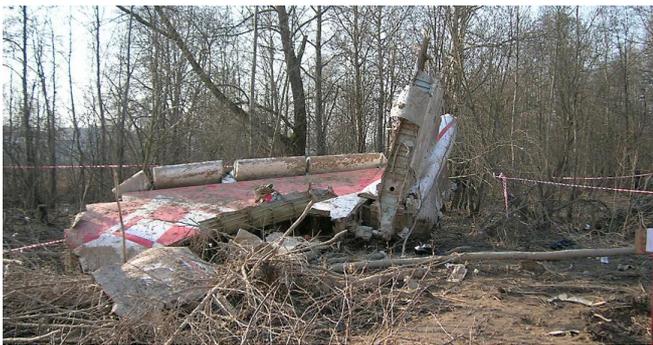
Fig. 23. Reste du stabilisateur vertical avec les fragments de stabilisateurs horizontaux adjacents à lui [6]. Les parties des stabilisateurs qui manquent se sont détachés auparavant.

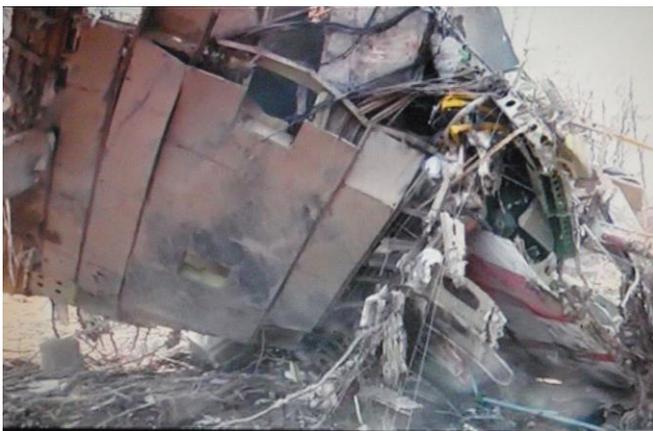
Fig. 24. Vue du plancher de l'avion Tu-154 pendant le soulèvement du fuselage [13]. Une éjection vers l'extérieur du plafond et des bords déchirés du fuselage ainsi que son détournement en l'air a conduit à la chute de telle manière que le plancher restait adjacent au sol avant le soulèvement. Il n'y avait pas de corps des passagers de même que de fauteuils sous le plancher. On ne voit que des rails pour fixation de fauteuils.

aussi. Elle a «rejeté» pas seulement les voyageurs mais tous les fauteuils aussi malgré leur fixation solide au plancher ce qui montre la fig. 24. En résultat de l'explosion les bords et le plafond du fuselage ont été rejetés à l'extérieur et après le renversement sens dessus dessous, le fuselage est tombé de telle façon que le plancher a adhéré au sol. Après le soulèvement du fuselage il s'est montré que sous le plancher il n'y avait ni les corps des victimes ni même les fauteuils – tout le contenu du fuselage devait alors disparaître plus tôt, avant que le plancher soit tombé sur terre.

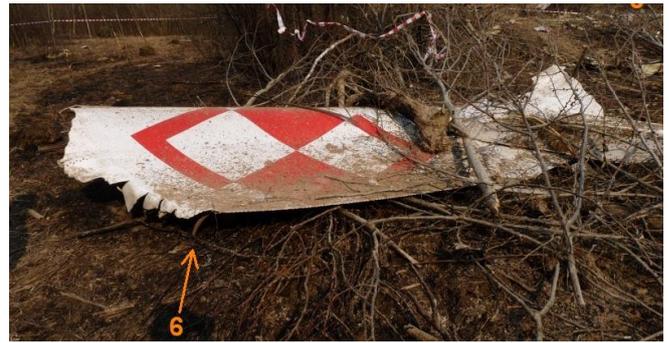
Fig. 25. Fragment du revêtement de la terminaison de l'aile gauche avec le fragment du carénage de la glissière du volet (6). On voit le stabilisateur horizontal droit au fond (3) [17]. Le revêtement supérieur a été broyé et ses morceaux restent sur des endroits éloignés.

A titre d'exemple, dans le cas d'aile gauche tous les deux fragments du bordage restent séparé (voir fig.25), ce qui prouve l'éclatement de construction de l'aile de l'intérieur.

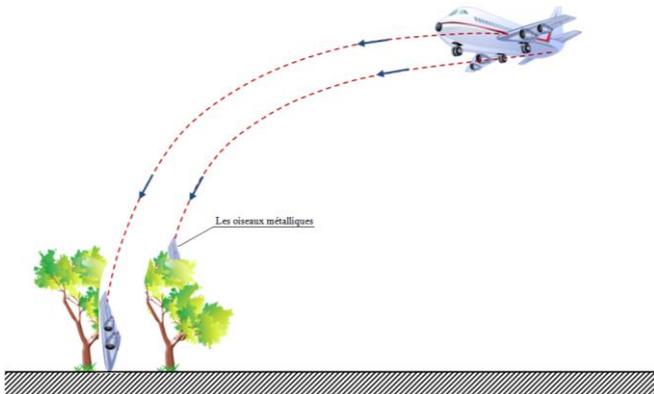
Fig. 27. Catastrophe du type 2. Fragmentation de l'avion se fait en l'air. La trajectoire des débris est approximative au courbe balistique.

distance d'au moins quelques dizaines de mètres avant l'arbre. Car il faut se rappeler que l'avion s'est déplacé avec une vitesse dépassant $\frac{1}{4}$ de la vitesse du son. Avec une telle vitesse, les débris métalliques se comportent comme les projectiles et ils coupent les branches. « Les oiseaux métalliques prouvent alors que le détachement des éléments de l'avion s'est produit sur la distance si éloignée, que l'objet métallique a perdu sa vitesse presque entièrement et il a pu se percher sur la branche d'arbre. Le mouvement de débris de l'avion se fait selon la courbe balistique. Cela prouve aussi que le détachement s'est produit à la hauteur dépassant considérablement la hauteur sur laquelle l'oiseau métalliques s'est accroché (voir fig. 27).

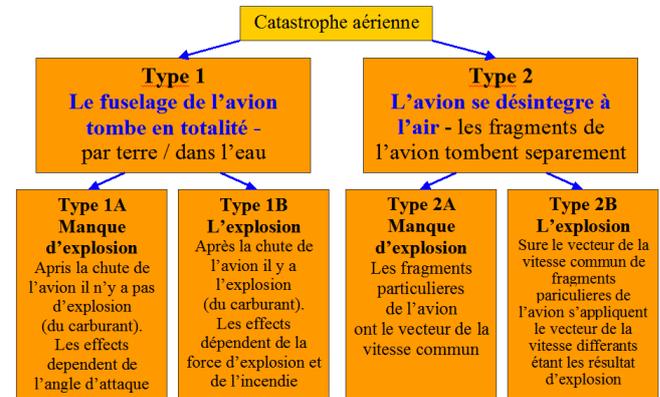
Fig. 28. Répartition des catastrophes aériennes en 4 catégories principales.

La présence de l'explosion soit son absence au cours de la catastrophe permet de distinguer dans chaque type des catastrophes deux sous-types. En résultat, on considère alors 4 catégories de toutes les catastrophes (fig. 28).

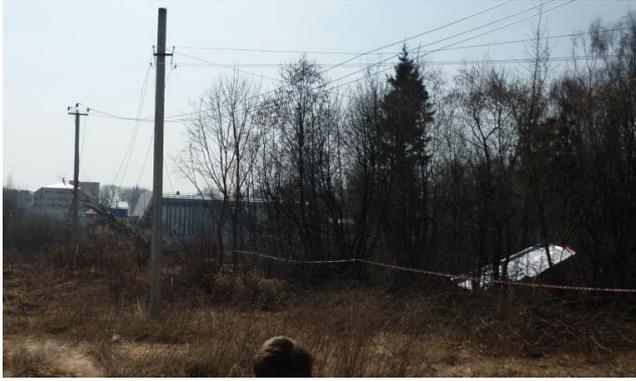
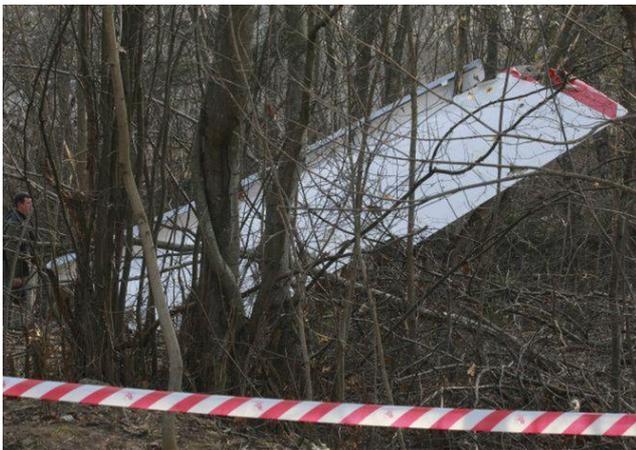
Fig. 29. Bout de l'aile gauche qui se trouve sur l'endroit entouré de toutes les côtés par les arbres de la hauteur de plus de 10 m [19].

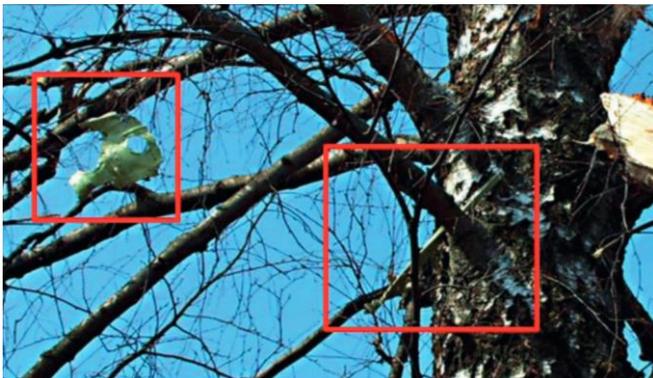
Fig. 30. Fragments de l'aile gauche sur le bouleau de Bodin à la hauteur de la cassure [10]. « Les oiseaux métallique » ont dû se détacher de l'avion pas moins que quelques dizaines de mètres et considérablement plus haut que les points où ils se sont déposés.

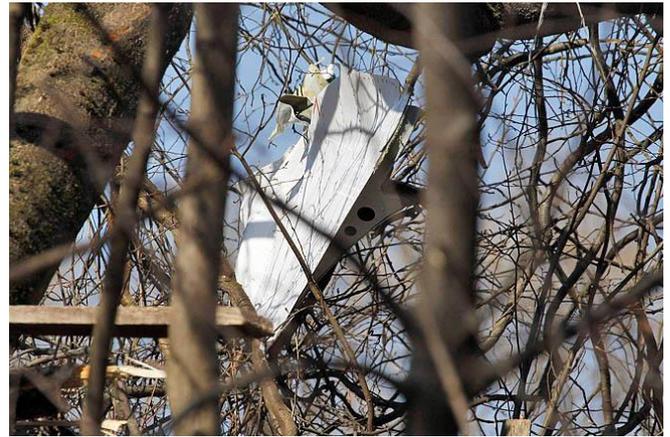
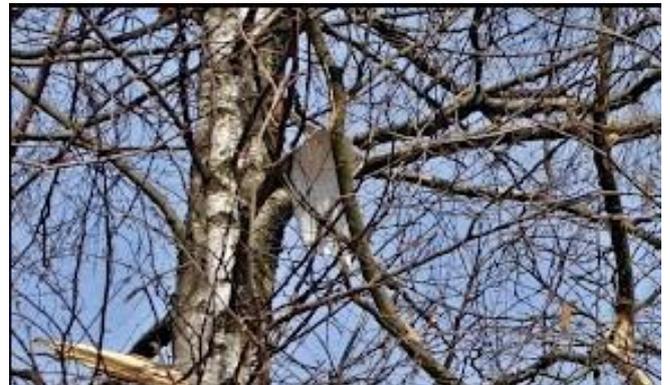
Fig. 31. « Les oiseaux métalliques » dans la rue Gubienki.

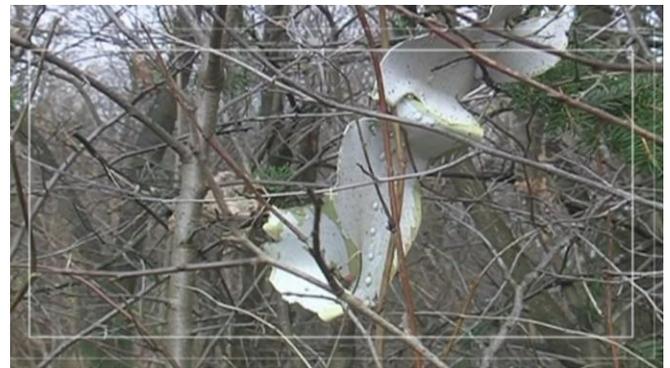
Fig. 32. « L'oiseau métalliques » sur l'arbre dans la rue Kutuzow [13].

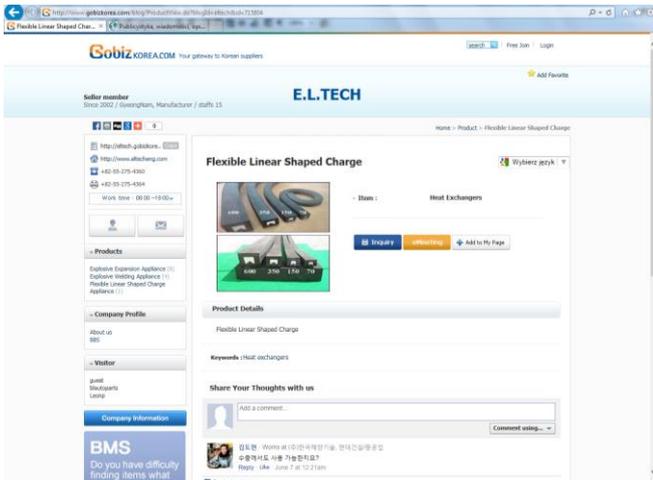
Fig. 34. Flexible Linear Shaped Charge – les ceintures flexibles de détonation. Elles peuvent être fournies de la force différente d'explosion selon l'épaisseur d'élément à découper. On peut les couper à une quelconque longueur et plier à volonté pour adapter à la forme d'un élément coupé.

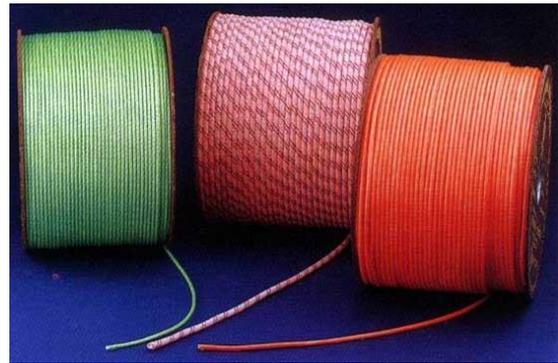
Fig. 37. Les câbles détonant PIROMARK [28].

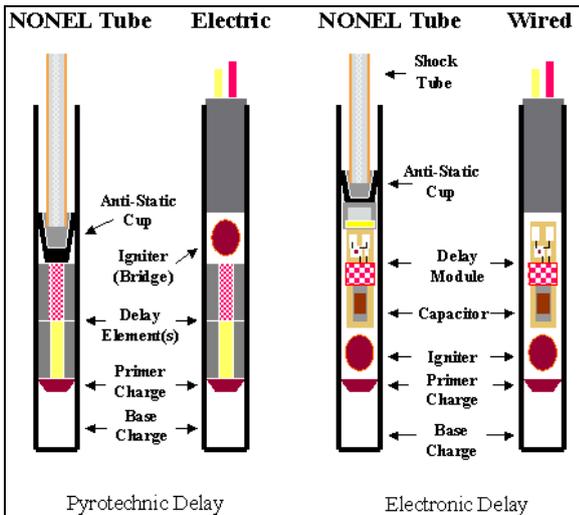
Fig. 38. La construction des détonateurs différents du fonctionnement: non-électrique (NONEL) et Electrique (Electric) [27].

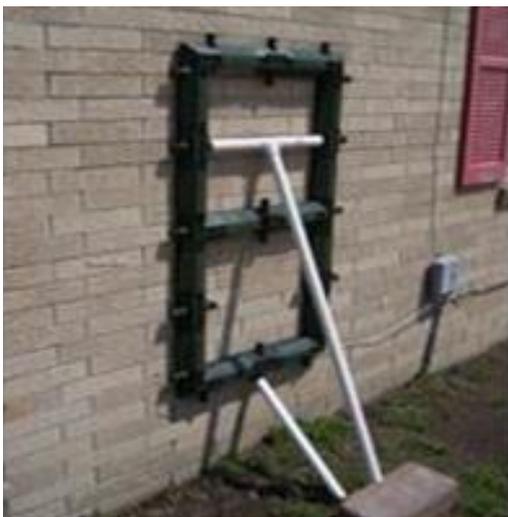
Fig. 39. Découpage d'orifice dans le mur à l'aide des ceintures explosives.

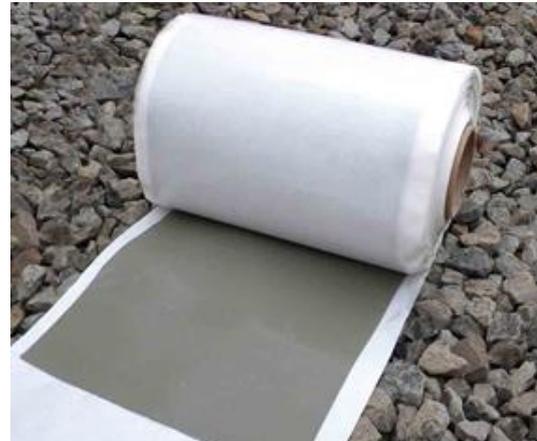
Fig. 40. Feuille explosives. Le producteur peut fournir les feuilles de la force d'explosion différente et avec le matériaux d'explosifs sous forme PETN ou RDX [30].
